Yığma Yapıların Rehabilitasyonu İçin Bir Yöntem

Sinan Altın

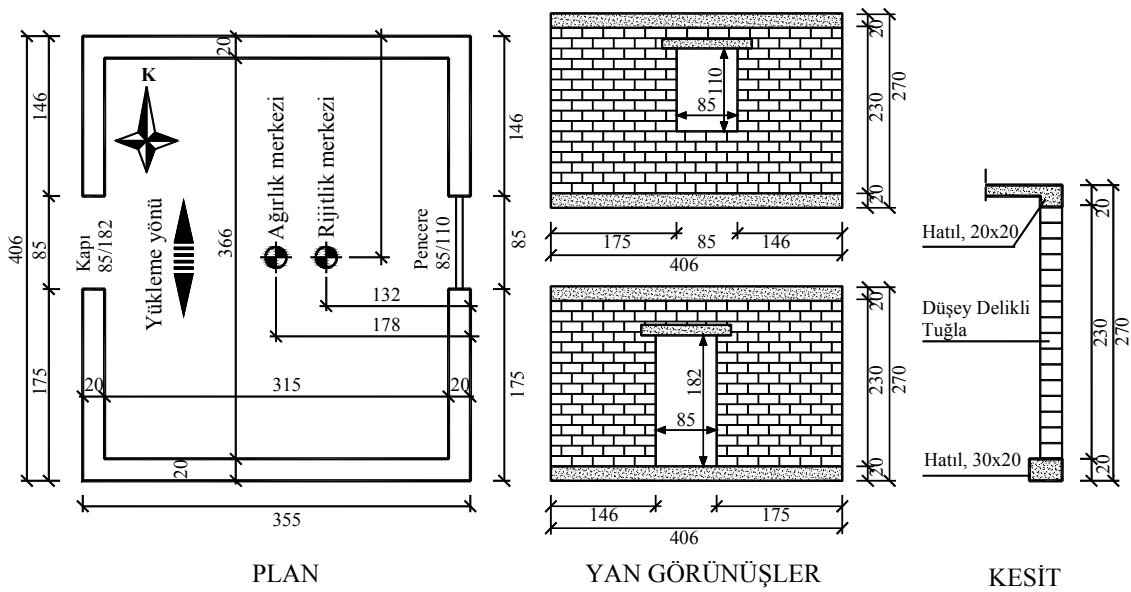
Şekil 1. Deney Yapısının Detayları

Deney elemanı plandaki uzunlukları doğu-batı doğrultusunda 3550mm kuzey-güney doğrultusunda 4060mm, yüksekliği 2700mm olan 3 boyutlu tek katlı bir yığma binadır. Deney elemanının plan boyutları ve yanal görünüşleri Şekil 1'de verilmiştir. Deney elemanının doğu duvarında 850x1100 mm boyutlarında pencere, batı duvarında 850x1820 mm boyutlarında kapı boşluğu bulunmaktadır. Deney yapısının duvar kalınlığı 200 mm dir. Deney elemanının üretiminde kullanılan tuğlanın boyutu 280x185x135 mm olup % 60 boşluk oranına sahiptir. Tuğlaların basınç dayanımları ortalama 4,50 N/mm² dir. Tuğla duvarda kullanılan harç karışımında Çimento/Kum oranı 1/6 dır.

Deney elemanının ağırlığı 112.28 kN dur. Deney elemanı 300x200 mm boyutlarında betonarme hatılın üstüne inşa edilmiştir. Deney yapısının tavanı 100 mm kalınlığında betonarme döşeme yapılarak diyafram etkisi sağlanmıştır. Yapının betonarme döşemesinde her iki doğrultuda 6 mm çapında 150 mm aralıklı donatı bulunmaktadır. Betonarme döşemenin kenarlarında betonu tabliye ile birlikte dökülen 200x200 mm boyutlarında betonarme hatıl bulunmaktadır. Deney yapısının hatıllarında 12mm çapında 4 adet boyuna donatı kullanılmıştır. Betonarme hatıllar 8mm çapında 300 mm aralıklı etriyeler sargılanmıştır. Ayrıca kapı ve pencere boşluklarının üstüne 1250 mm uzunluğunda 200x200 mm kesitli betonarme hatıl yerleştirilmiştir. Bu hatılarda da aynı boyuna ve enine donatı kullanılmıştır. Yapıda yükleme doğrultusunda simetri bulunmamaktadır. Test sırasında gelişecek çatlakların gözlenebilmesi için deney elemanının dış yüzüne 10 mm kalınlığında sıva yapılmış ve kireç badana ile boyanmıştır.

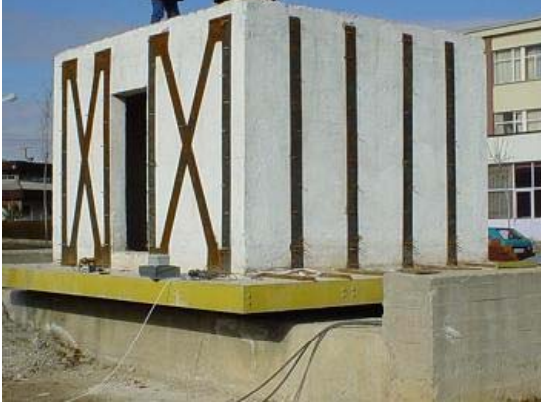
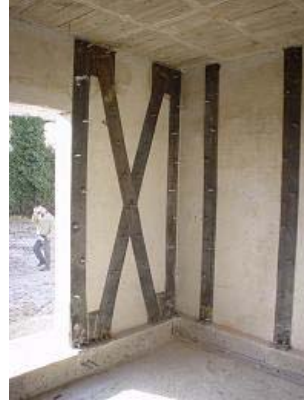
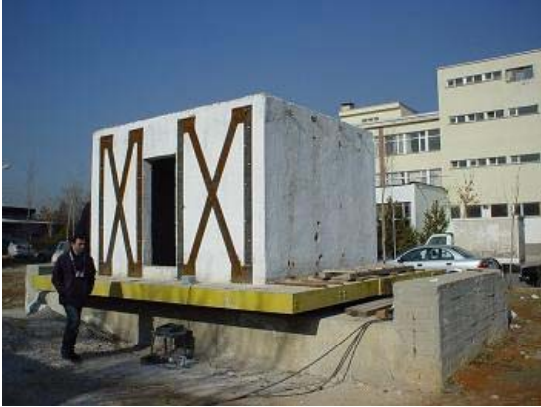
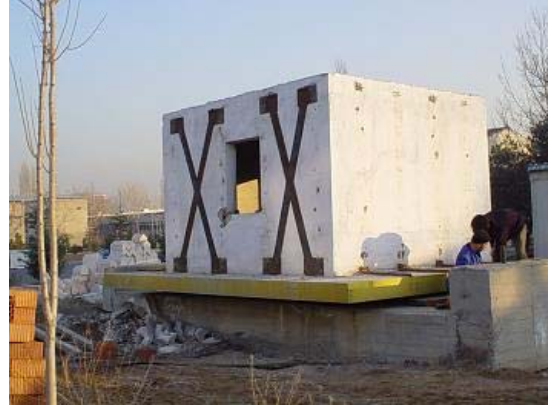
Şekil 3. Çelik Şerit Düzenlemeleri

Hasarlı deney yapısı dört farklı düzende çelik şeritlerle güçlendirilmiştir. Deney yapısında kullanılan çelik şerit düzenlemeleri Şekil 3'de verilen fotoğraflardan görülmektedir. St-I çelik levhalardan kesilerek hazırlanan şeritlerin kalınlığı 5 mm, genişliği 150 mm dir. Tüm çelik şerit uygulamalarında 250x400 mm boyutunda ve 5 mm kalınlığında tasarlanan bayrak levhaları yardımıyla çelik şeritlerin yapının üst ve alt

Güçlendirme I: Yapının yüklemeye doğrultusundaki duvarlarının iç ve dış yüzeylerine düşey ve diyagonal çelik şeritler yerleştirilmiştir. Yüklemeye doğrultusuna dik duvarların iç ve dış yüzeylerine sadece düşey çelik şeritler yerleştirilmiştir. Duvarların iç ve dış yüzeylerindeki çelik şeritler birbirlerine çelik çubuklarla bağlanmıştır

Güçlendirme II: Yapının yüklemeye doğrultusundaki duvarlarının iç ve dış yüzeylerine düşey ve diyagonal çelik şeritler yerleştirilmiştir. Duvarların iç ve dış yüzeylerindeki çelik şeritler birbirlerine çelik çubuklarla bağlanmıştır.

Güçlendirme III: Yapının yüklemeye doğrultusundaki duvarlarının iç ve dış yüzeylerine sadece diyagonal çelik şeritler yerleştirilmiş ve birbirlerine çelik çubuklarla bağlanmıştır.

Güçlendirme IV: Deney yapısının yüklemeye doğrultusundaki duvarlarının sadece dış yüzeylerine yerleştirilen diyagonal çelik şeritler çelik çubuklarla duvara sabitlenmiştir.

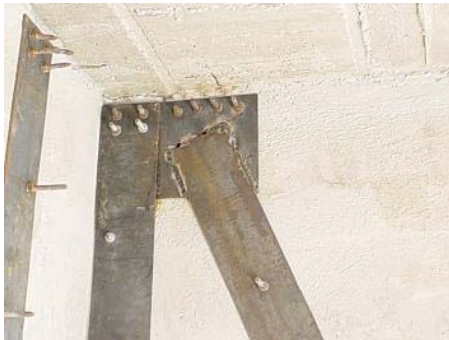
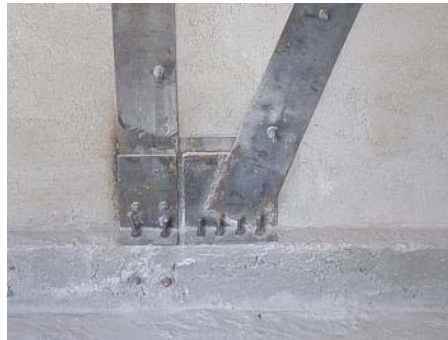
Şekil 4. Bağlantı Detayları

hatıllarına sabitlenmiştir. Üst ve alt hatıllarda kullanılan birleşim detayları Şekil 4’de verilen fotoğraflardan görülmektedir. Çelik şeritlere ve yapının duvarlarına açılan deliklerden geçirilen çelik çubuklarla şeritler yapının duvarına somunlarla sıkıca bağlanarak yapının duvarı sargılanmıştır. Çubuk aralıkları 300 mm dir.

bağlayan birleşimlerde herhangi bir hasar gözlenmemiş ve birleşimler yatay kuvvetleri başarıyla taşımışlardır.

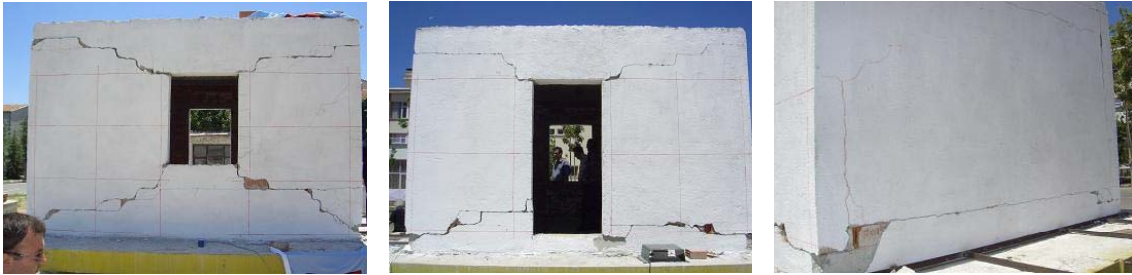
Şekil 5. Hasarlı Deney Yapısının Test Sonrasında Görünüşü

İlk deneyde yüklemeye doğrultusundaki duvarlarda kapı ve pencerelerin köşelerinden başlayan eğik çatlaklar gelişmiştir. İlerleyen deney adımlarında eğik çatlakların hatıllara kadar ilerlediği ve çatlakların derz aralarını takip ettiği gözlenmiştir. Yapı yüklemeye doğrultusuna dik duvarlarında alt hatılın yaklaşık 250 mm üzerinden ayrılarak devrilme hareketi sergilemiştir. Yapıda sıvalar dökülmüş, ve eğik çatlak genişlikleri 10 mm ölçülmüştür. Test sonunda deney elemanın görünüşü Şekil 5’de verilmiştir. Deney başlangıcında yapının periyodu 0,213 sn., son yüklemeye 0,353 sn. olarak ölçülmüştür. Yapının son yüklemeye ölçülen periyodu başlangıç periyodunun 1,66 katıdır.

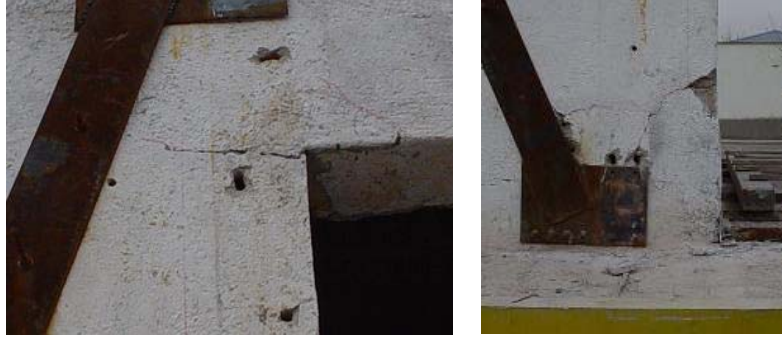
Şekil 6. Dördüncü Deney Sonrası Gelişen Çatlaklar

Güçlendirme uygulanan ilk deneyde, ağırlığının 2 katı büyüklüğündeki yatay kuvvetler altında yapıda belirgin bir çatlak oluşmamıştır. Tamir harcı ile sıva arasında kılcal düzeyde kalan sınırlı çatlaklar meydana gelmiştir. İkinci deneyde yüklemeye dik duvarlarda yatay gelişen kılcal çatlakların uzunluğu artmasına rağmen yüklemeye yönündeki duvarlarda kesme çatlakları oluşmamıştır. Üçüncü deneyde yüklemeye dik olan duvarlarda alt hatılın üstünde gelişen yatay çatlaklar duvar boyunca ilerlemiştir. Yüklemeye yönündeki duvarlarda da alt hatıl üstünde bazı yatay çatlaklar gelişmiş, kesme çatlakları oluşmamıştır. Dördüncü deneyde yüklemeye doğrultusundaki duvarlarda az sayıda olsa da kesme çatlakları gelişmiş, çelik şeritler çatlakların açılmasını önlemiştir. Ancak yüklemeye dik duvarlarda çok sayıda ve tüm duvar boyunca devam eden yatay çatlaklar gelişmiştir. Bu testte deney yapısının duvarlarının dış yüzlerine ve sadece diyagonal doğrultularda yerleştirilen çelik şeritler yüklemeye dik duvarlarda gelişen çatlakların ayrılmasını önlemiştir. Dördüncü deney sonrasında gelişen çatlaklar Şekil 6’da verilen fotoğraflardan görülmektedir. Tüm deneylerde, çelik elemanları deney yapısına
