## Sultandağı Depremi Işığında Toprak Yapılar ve İyileştirme Önerileri

**D. Alkaya**

### **Earth Structures and Retrofitting Suggestions in the Light of Sultandağı Earthquake**

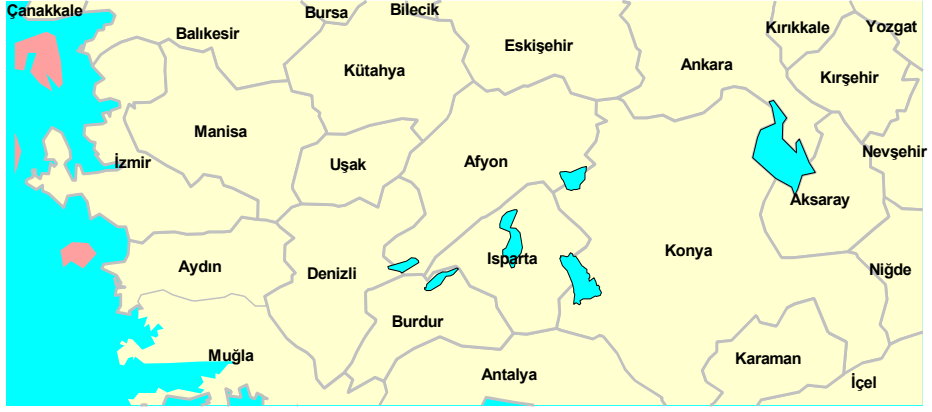
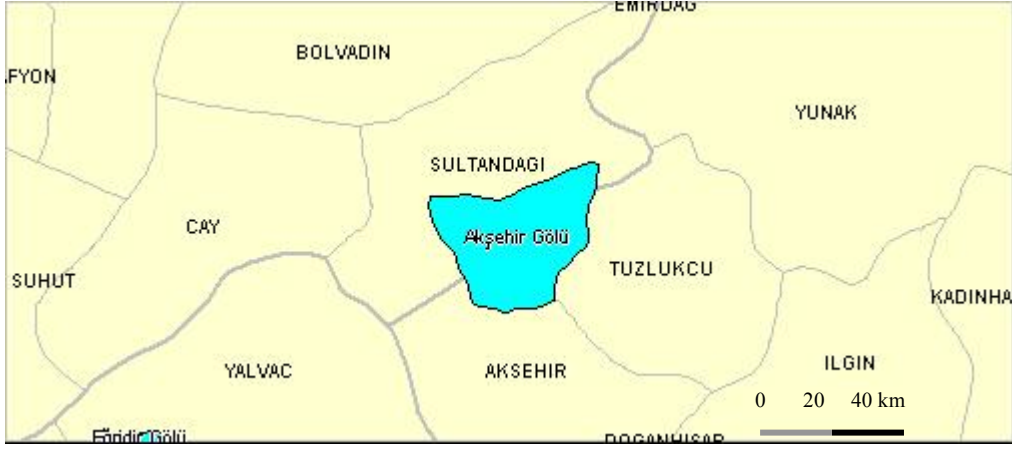
Şekil 1. Deprem Merkezinin Yeri ve Etki Alanı

03.02.2002 tarihinde Sultandağı fayı üzerinde meydana gelen 6 büyüklüğündeki deprem (enlem: 38.5812, boylam: 31.2482) 43 kişinin ölümünün yanında çok sayıda yaralı ve çok sayıda küçük ve büyükbaş hayvan kayıplarına neden olmuştur.
