## Elastik Art-Germe Şeritleriyle, Yığma Yapıların Güçlendirilmesi

Serra Zerrin Korkmaz <sup>a</sup>, Hasan Hüsnü Korkmaz <sup>b</sup>, Ahmet Türer <sup>c</sup>

### Performance Improvement Studies on Masonry Houses Using Elastic Post-Tensioning Straps

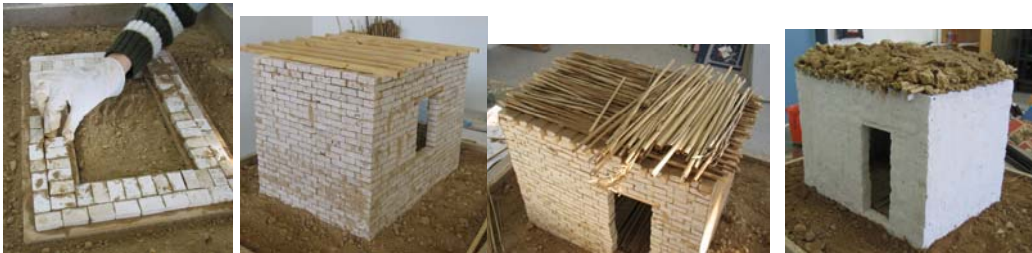
Platformun üstünde toprak zeminde modellenmiştir. Temel çukuru içinde kalın temel duvarından sonra, uygulamada görülen kesit özelliklerine göre yığma tuğla duvar örülmüştür. Yapıda dik duvarlarda iki adet pencere ve diğer duvarda bir adet kapı bulunmaktadır.

Yapının çatısı toprak damlı kırsal yapılarınkine benzer şekilde yapılmıştır. Ahşap çatı kirişlerine dik olarak dam sazları yerleştirilmiştir. Bunun üzerine ağır dam yükünü temsil edecek şekilde çamur konulmuştur. Konulan çatı yükü 7.5 kN/m<sup>2</sup> karşılık gelmektedir. Duvar dış yüzeyine ince bir tabaka halinde çamurdan sıva uygulanmış ve dış yüzeyi, çatlakları görebilmek için, beyaza boyanmıştır. Model numunenin boyutları ve yapım aşamaları Şekil 2 ve 3 de verilmiştir.

Şekil 2. Numunelerin yapım aşamaları

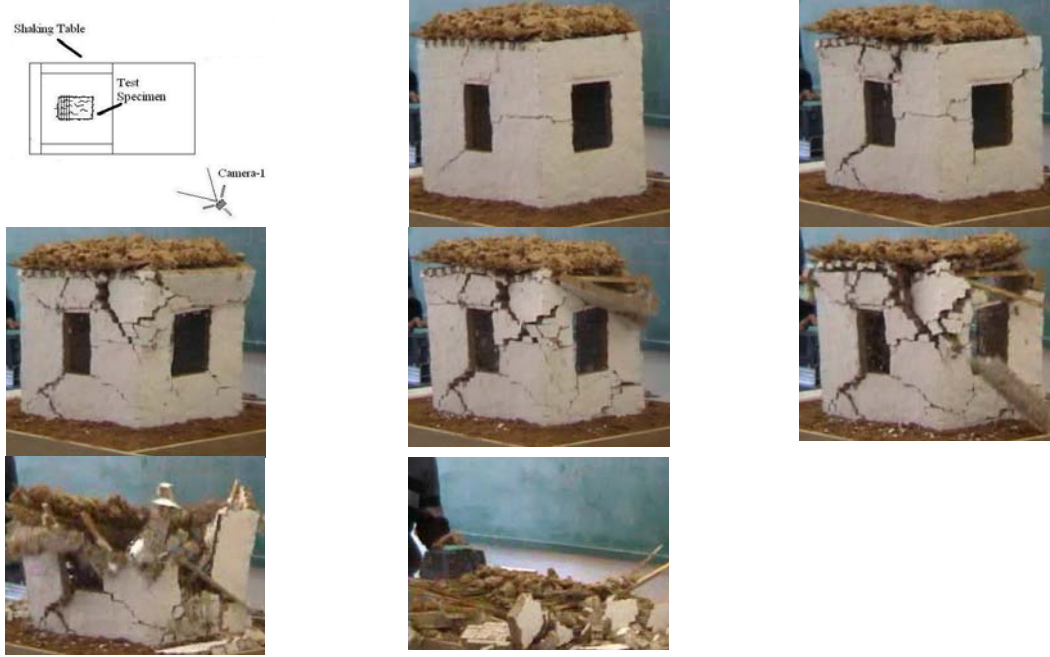
Dinamik hareket kuzey-güney yönünde uygulanmıştır. İlk çatlaklar diyagonal olarak batı yönündeki duvarda pencere altında görülmüştür. Aynı pencerenin üstündeki lento köşesinde diyagonal olarak çatlaklarda başlamıştır. Hareketin yönünü değişmesi ile ilk diyagonal çatlağa dik yönde yeni çatlak oluşmuş ve X çatlağı şeklini almıştır. Bu aşamadan sonra güney yönündeki pencerenin üzerinde bulunan duvar parçası ayrılarak düzlem dışına devrilmiştir. Güney ve batı duvarlarının arsında kalan duvar köşesinin üst parçası ayrılarak duvarların serbest titreşmeye başlamasına neden olmuştur. Bu aşamadan sonra ani olarak yapının ve çatının tamamen göçmesi meydana gelmiştir. Son aşamada uygulanan ivme 0.51g kadardır burada “g” yerçekimi ivmesidir.

Şekil 4. RFO1 numunesinin hasar ve göçme sırası

İlk denen numune hiçbir güçlendirme içermeyen ve orijinal yapım detaylarına göre üretilen RFO1 numunesidir. Bu deneyin sonunda çatı yükünün daha da artırılmasına karar verildiği için deney tekrarlanmıştır (RFO2). RFO1 deneyinde sadece bir kamera ile kayıt yapılmıştır. Deney sırasında numunede oluşan çatlaklar ve göçme mekanizması Şekil 4 da verilmiştir.

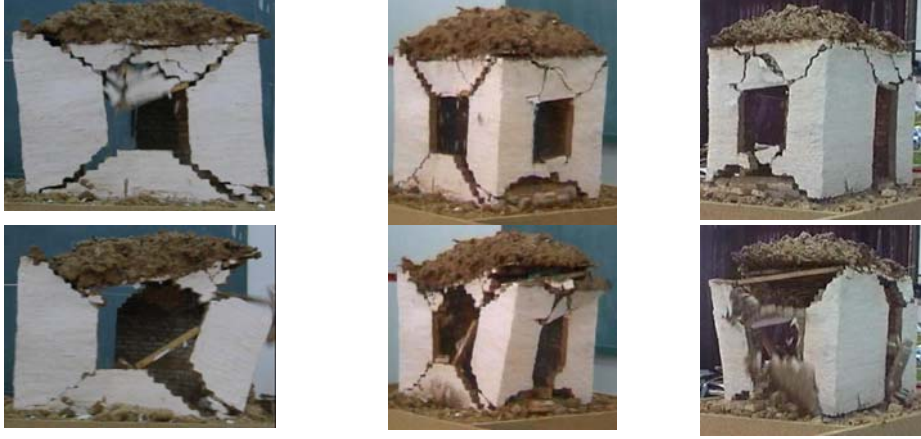
Şekil 6. RFO2 numunesinin deney sonrası durumu

İkinci referans numunenin (RFO2) çarı yükü RFO1 'den fazladır ve 3 adet kamerayla kayıt edilmiştir (Şekil 8). İlk çatlak oluşumu kapı ve batı duvarında diyagonal olarak görülmüş, hareket yön çevirince X şeklinde çatlak oluşmuştur. Deneyin ilerleyen aşamalarında güney duvarında pencere altındaki bir kısmın ayrıldığı ve duvarlar arası bağlantının kopması nedeniyle çatının ani bir şekilde göçtüğü görülmüştür. Bu numunenin göçme ivmesi 0.49g kadardır. Şekil 5 da göçme sırası, Şekil 6 'da numunenin deney sonu durumu verilmiştir.

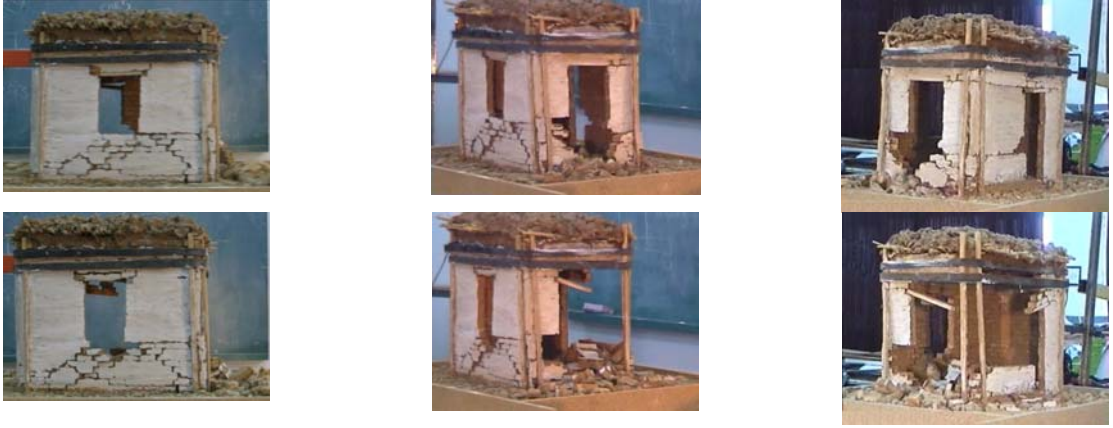
Deney numunesi “HSS1” de yapı çatı seviyesinin hemen altından yatay olarak sargılanmıştır. Bunun için yapının 4 köşelerine 8 adet ahşap hatıl dikey olarak yerleştirilmiştir. Bu hatıllar zemin seviyesinin altına kadar uzatılmış ve bu seviyede de sargılanmıştır (Şekil 7). Yatay sargılama için gerçek uygulamada kullanılacak otomobil lastikleri için, bisiklet iç tekerinden elde edilmiş lastik kullanılmıştır. Gerçekte lastik halkaları arasında kullanılacak bağlantı mekanizması bağlantının lastikten daha dayanıklı olması nedeniyle modellenmemiştir. İlk çatlaklar batı duvarında pencere altında oluşmuştur. Ayrıca güney duvarındaki pencere ve kapı arasında da birbirine paralel yatay çatlaklar oluşmuştur. Deneyin ilerleyen aşmalarında uygulanan ivmenin artması ile çatlaklar daha geniş bir alana yayılmıştır. Ancak RFO1 ve RFO2 deneylerinde olduğu gibi derin çatlaklar oluşmamıştır. Ayrıca çatlakların ve hasarın oluşum süreci daha yavaştır. Çatlakların derinliği de göreceli olarak daha azdır. Son aşamada ise güney duvarındaki pencerenin altında bulunan duvar parçası dağılmış ve bu pencere ile kapı arasında bulunan duvar tamamen yıkılmıştır. Deney bu aşamada durdurulmuştur. Son olarak uygulanan ivme 0.83g kadardır. Çatı göçmemiştir. Şekil 7 de deney sırasında numune oluşan hasar sırası verilmiştir.

Şekil 7. HSS1 numunesinin hasar ve göçme sırası

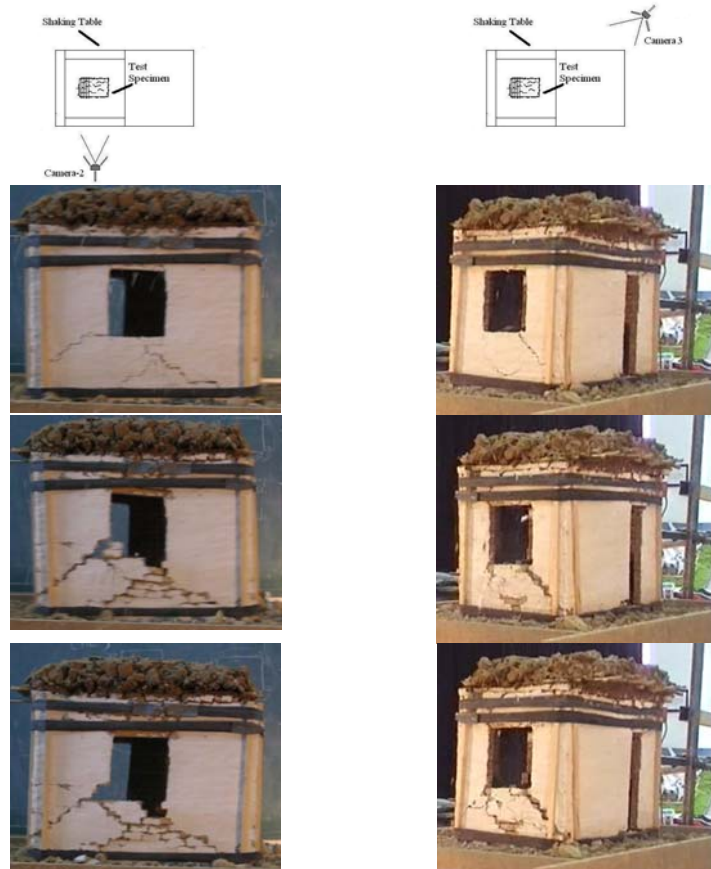
Hem batı hem de güney duvarlarında pencere altında diyagonal çatlak başlamıştır. Ayrıca kapı ve pencereler üstündeki duvar parçalarında hasar gözlenmiştir. Genel olarak çatlaklar düzlemde harekete maruz batı duvarında pencere altında düzgün dağılmıştır. Deney sonunda güney penceresinin altındaki duvar parçası düzlem dışına devrilerek dağılmıştır. Hasarın ve davranışın genel karakteri HSS1 deneyinde gözlenenle aynıdır. Çatlaklar daha az derin, düzgün dağılmış, oluşumu daha yavaş ve deney sonunda çatı göçmesi gözlenmemiştir. Deney sonunda uygulanan ivme 0.82g kadardır. Şekil 8 de HSS2 deneyinin hasar ve çatlak oluşum sıralaması verilmiştir.

Şekil 8. HSS2 numunesinin hasar ve göçme sırası

Gerçek uygulamada art-germe lastiklerinde oluşabilecek gerilme kayıplarının etkisini görmek için, daha esnek (yumuşak) lastikler kullanılarak HSS2 numunesi hazırlanmıştır. Bu deney numunesinin imali sırasında uygulanan ard-germe kuvveti HSS1 den azdır.

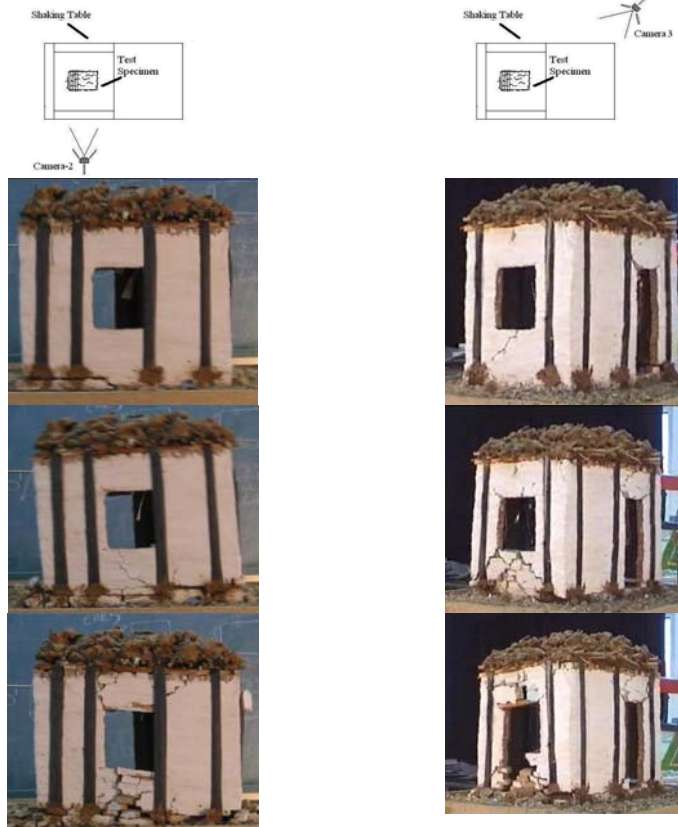
Batı duvarında zemin seviyesinin hemen üstünde meydana gelen yatay çatlakların yanı sıra, kapı üzerinde diyagonal çatlaklar da görülmüştür. Yatay çatlak ilerleyerek tüm batı duvarının altına yayılmıştır. Batı ve güney pencerelerinin üstünde diyagonal olarak oluşan çatlaklar düşey sargılar nedeniyle ilerlememiştir. Daha sonraki aşamalarda batı penceresinin üst ve altında ve kapı üstünde hasar artmıştır. Oluşan çatlaklar geniş bir alana yayılmış, çatlak derinliği RFO1'e göre daha az derinlikte olmuş ve hasar daha uzun bir zaman aralığına yayılmıştır. Çatı göçmesi gözlenmemiştir. Deney sonunda uygulanan ivme 0.68g'dir. Şekil 9'da VSS numunesinin hasar mekanizması verilmiştir.

Şekil 9. VSS numunesinin hasar ve göçme sırası

Elastik şeritlerin art-germe işleminde kullanılmasının diğer bir yolu olarak düşünülen düşey ard-germe VSS numunesinde denenmiştir. Yapı duvarlarında zemin seviyesinin hemen üstünde bir adet tuğlanın çıkarılması ile oluşan boşluktan elastik şerit geçirilmiş ve çatı kirişinin üstünden geçirilerek duvara düşey yönde bir sargılama ve ard-germe uygulanmıştır. 3 m uzunluğundaki duvarlarda (güney ve kuzey) 3'er adet, 4 m uzunluğundaki pencere duvarında (batı) 4, kapılı duvarda (doğu) 3 adet sargılama uygulanması öngörülmüştür.

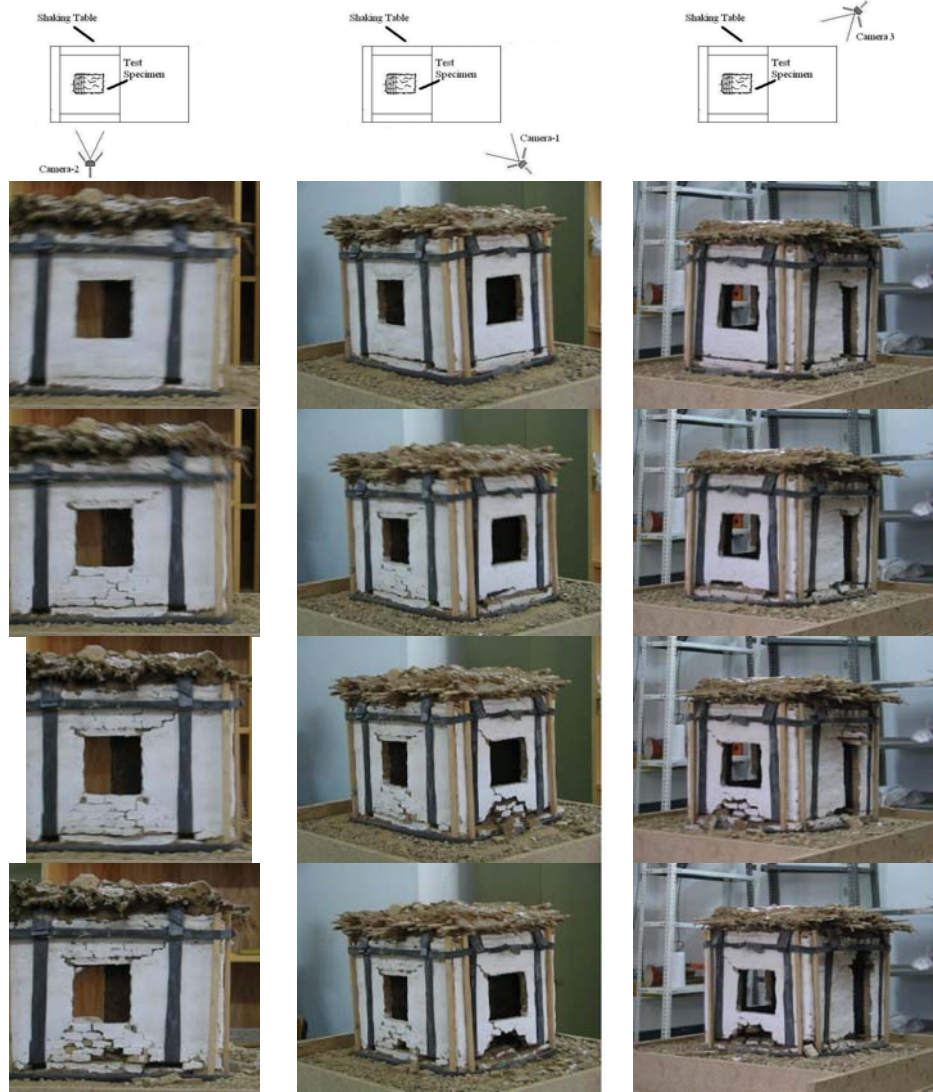
VSS1 numunesinde VSS ve HSS2 numunelerinde uygulanan güçlendirme tekniklerinin her ikisi birden uygulanmıştır. Numune hem yatay hem de düşey yönlerde sargılanmıştır. Köşelere düşey olarak konulan ahşap hatıllar temel seviyesine kadar uzatılmıştır. Oluşan ilk önemli çatlak binanın tabanında zemin seviyesinin üstünde yatay olarak meydana gelmiştir. Ayrıca batı ve doğu duvarlarındaki açıklıklar köşelerinden başlayarak diyagonal çatlaklar oluşmuş ancak derin X çatlakları meydana gelmemiştir. Batı duvarında bulunan pencere altındaki duvar parçasında dağınık olarak çatlaklar oluşmuştur. Güney penceresinin altındaki duvar parçası ise ilerleyen aşamalarda dağılmıştır. Bina tabanında oluşan yatay çatlaklar oluşan rijit cisim ötelenmesi ve dönmesinin işareti olarak yorumlanmıştır. Deneyin son aşamasında uygulanan ivme 1.08g kadardır. Şekil 10'da VHSS1 numunesinde oluşan hasar sıralaması verilmiştir.

Şekil 10. VHSS1 numunesinin hasar ve göçme sırası
